一つの物語

それは防水改修工事調査依頼という形で始まりました。

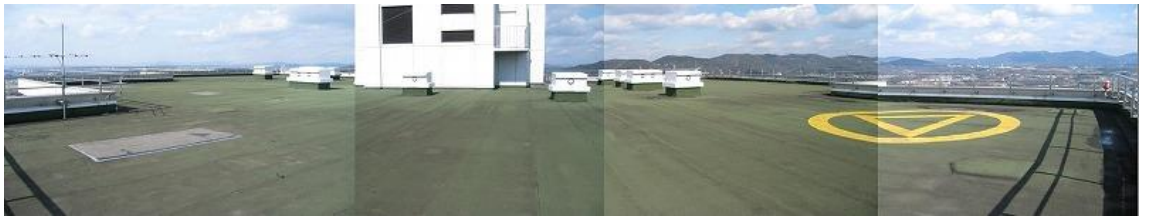
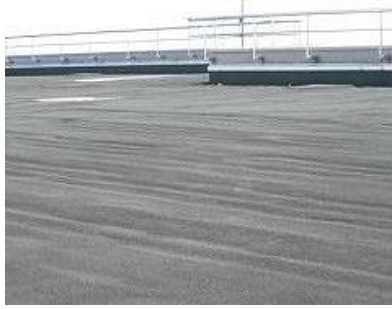
それはひどい状態で、既設の防水は全体に大きく波を打ち、立ち上がり部分は雨水がくぐり見苦

しく膨らみ、ジョイントは口を開いてました。本来は全面撤去してからの防水改修がよいのですが、めくったところに雨が降れば 1000 m²を越す面積のところに養生は難しいので、非撤去・立上り部は撤去という方法をとりました。撤去した部分は仮防水、平場の波部

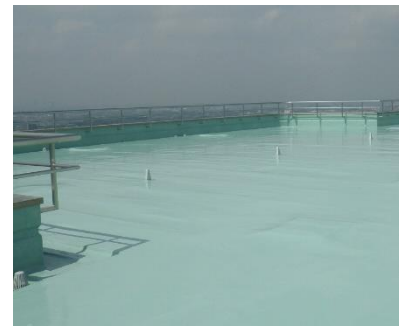
分は切り込みを入れ、ピンとディスクで固定という方法で対処いたしました。下地に水分が十分浸みっていると判断し、脱気絶縁シートを貼り、脱気筒を取付ウレタン塗膜防水にてジョイントの無い防水層を形成いたしました。俗に言う X-1 工法です。その後遮熱塗料で仕上げ完成いたしました。施工前とはずいぶん様相が変わり、大変満足して

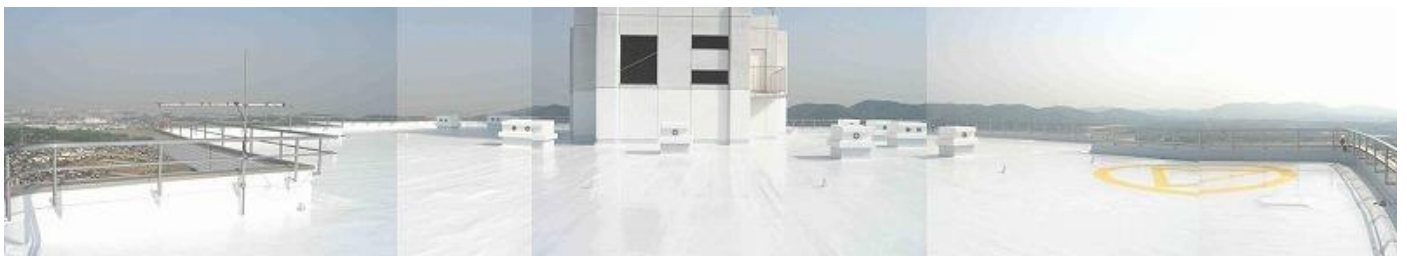
いただきました。工事中はちじょう 100mという高層マンションで、風も強く 苦勞をしましたが、溶剤を含まない材料を使用しました 1 液のウレタンを使用しゴミを減らした事で様々な部分でスマートに収める事が出来ました。

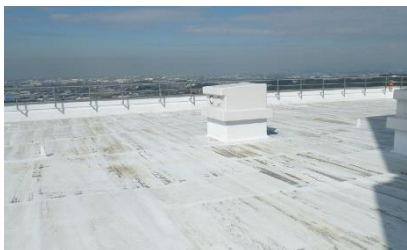
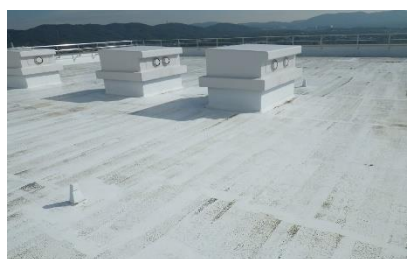
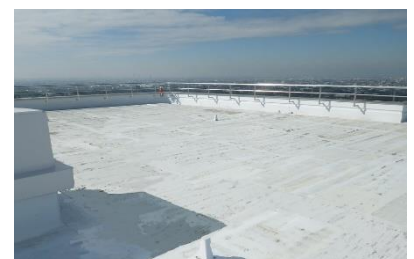
点検に伺うと写真のようにトップコートが所々経年劣化で薄くなっている程度で何処も異常ありませんでした。メーカーとの相談の上、「のままトップコートを塗りなおしても(有償)良いのですが、さらに 10 年保証をつけるために、ウレタン層 2 mmを積層してからのトップコート塗布と言う形をとると保証が 10 年延長になります。」と説明しマンションの組合に図ってもらうと「10 年保証が延長できるのであればお願いします。」と改めて依頼され、翌年保証が切れる時期に合わせ再度施工いたしました。
